ГОСЭНЕРГОГАЗНАДЗОР

Электробезопасность и рыболов.

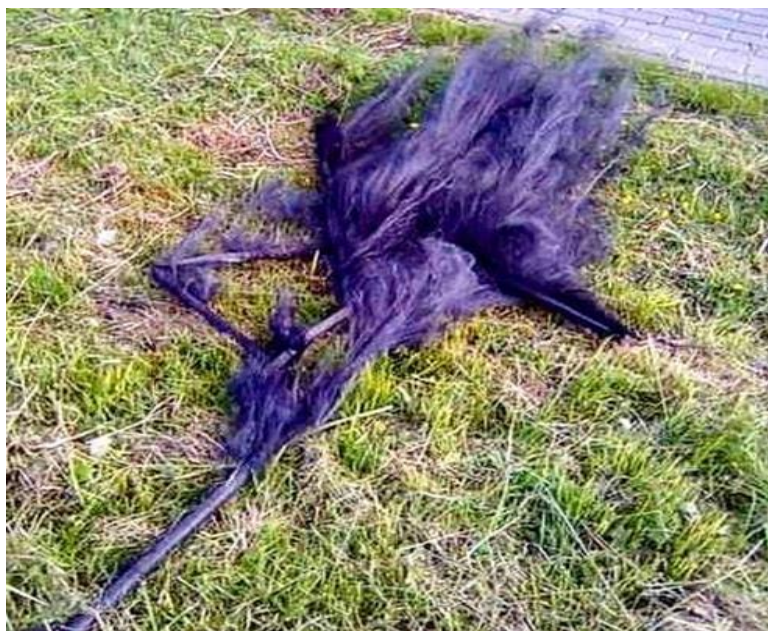
**Углепластиковая удочка,
после воздействия
электрического тока.**
